# Optimalisasi Pelumasan Otomatis untuk Mengurangi Kegagalan *Roller* dan Roda Gigi Mesin *Printer* EPSON Menggunakan Metode *Root Cause Analysis* (RCA)

**MARAS: Jurnal Penelitian Multidisiplin**

Vol. 4 No. 4 Desember 2026

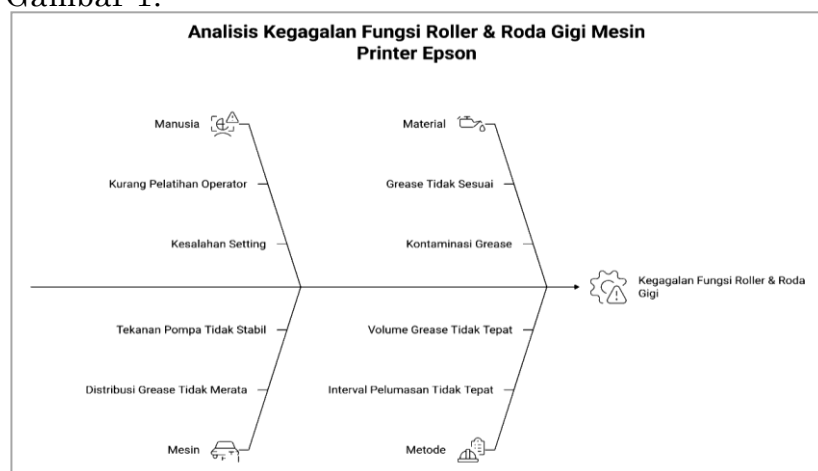
**Gambar 1.** Diagram *Fishbone* (Ishikawa)

Analisis *fishbone* digunakan untuk mengidentifikasi faktor yang berpotensi menyebabkan kegagalan fungsi mekanis pada *roller* dan roda gigi. Hasil observasi, wawancara, dan studi dokumentasi dikelompokkan ke dalam enam kategori, yaitu *man*, *machine*, *method*, *material*, *measurement*, dan *environment*. Diagram *fishbone* disajikan pada Gambar 1.

Faktor *man* mencakup ketelitian, kepatuhan terhadap SOP, dan kompetensi operator. Faktor *machine* meliputi kestabilan tekanan *dispensing*, kondisi *nozzle*, pengaturan parameter, dan kalibrasi mesin AD2200C. Faktor *method* berkaitan dengan kelengkapan SOP, standar jumlah *grease*, titik pelumasan, dan prosedur inspeksi. Faktor *material* meliputi kesesuaian spesifikasi dan kondisi *grease*. Faktor *measurement* mencakup pengukuran jumlah pelumas dan inspeksi pasca pelumasan, sedangkan faktor *environment* meliputi kebersihan area produksi, suhu, kelembapan, dan getaran. Seluruh faktor tersebut perlu diverifikasi berdasarkan bukti lapangan sebelum ditetapkan sebagai penyebab utama.

Analisis 5 *whys* dilakukan untuk menelusuri penyebab mendasar dari faktor dominan yang ditemukan dalam analisis *fishbone*. Penelusuran difokuskan pada kategori *machine*, *man*, dan *method* karena berkaitan dengan pengendalian mesin, kompetensi operator, dan standarisasi proses pelumasan.
